Reemplazo de motor en buque de carga en Ferrol, Spain

Proyecto:	Deslizamiento y gateo para el reemplazo de un motor en el buque Corcovado
Localización:	Ferrol, A Coruña, España
Equipos:	Sistema de deslizamiento de 25t ; gatos de trepa de 60t; vigas de salto
Pesos:	Bloque del motor 67t; Alternador 38t
Aspectos claves:	Soluciones personalizadas, minimizar molestias, movilización a corto plazo

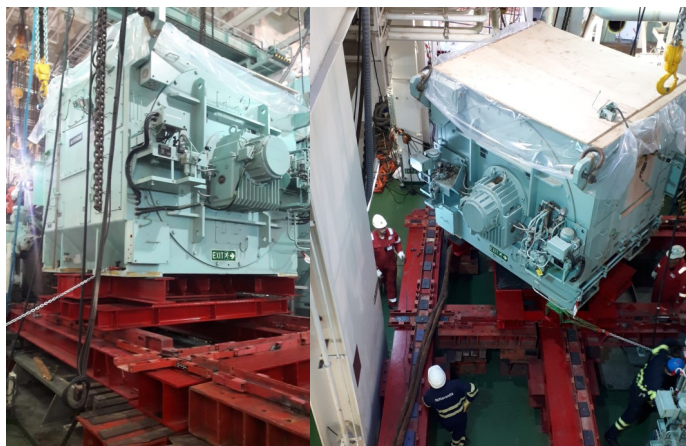
ALE ha realizado el reemplazo del motor auxiliar del buque de carga Corcovado, en el Astillero de Navantia en Ferrol.

Previo a cualquier trabajo en el interior del buque fue necesario realizar una cesárea en el costado del mismo.

La extracción del motor se realizó siguiendo la siguiente secuencia:

- Retirada del alternador. El alternador de 36t, fue deslizado encima de una mesa de giro apoyada sobre patines de deslizamiento de 25t de capacidad hasta una zona de apeo temporal dentro de la sala de maquinas.

- Deslizamiento en transversal del bloque motor para así conseguir espacio adicional para la maniobra del cambio de motor de 67t.
- Rotación de 90° del motor usando 2 mesas giro. Para instalar estos equipos fue necesario elevar el motor con ayuda de diferenciales de cadena instalados en la cubierta superior.

- Deslizamiento lateral del motor para alinear el mismo sobre las líneas de deslizamiento de salida.
- Deslizamiento de salida del motor al muelle. Debido a que el barco estaba a flote, se utilizo unas vigas de salto apoyadas sobre gatos hidráulicos que absorbían las posibles variaciones de la marea, permitiendo mantener las vigas a nivel con la cota de deslizamiento instalada en el barco.

Las operaciones de introducción del nuevo motor se completaron siguiendo a la inversa la secuencia anterior.

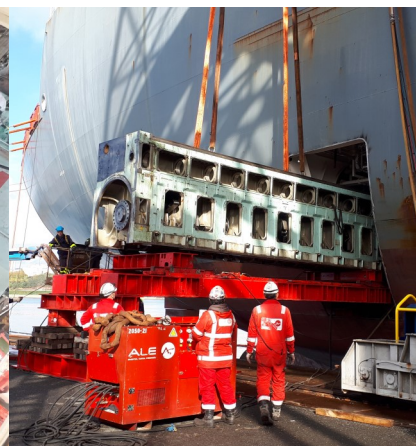
Cambio de motor
